歴史的建造物におけるバリアフリーの状況と課題 1

ースロープと階段に焦点をあててー

筑波大学 水野 智美
筑波大学 徳田 克己

The Current status and Issues of barrier-free situation in historical buildings

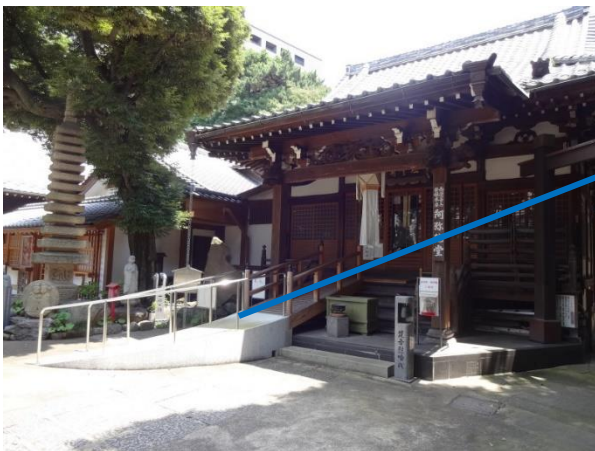
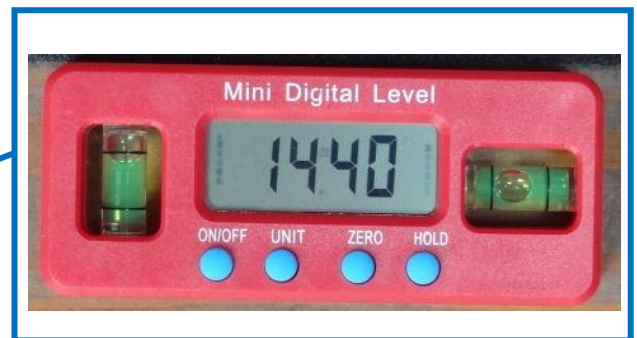
国土交通省が発行する『公共交通機関の旅客施設に関する移動等円滑化整備ガイドライン（バリアフリー整備ガイドライン旅客施設編）（令和2年3月版）』によれば、公共性のある建物のスロープは「勾配は、十二分の一以下であること」（角度で計算すると4.8度以下）とされている。また、建築基準法でも「八分の一を超えないこと」（角度＝7.1度以下）とされている。しかし、神社の拝殿や寺の本堂、歴史的な建物入り口等に設置されているスロープの角度を見てみると、急であるケースが多々あった（写真1）。これらの場合、車いす使用者が単独で移動することが難しい。また、介助者がいても勾配が八分の一以上になると、介助者の身体的負担は重くなる。また、スロープを下る際にも、

角度が急である場合には、車いす使用者は後ろ向きで移動することが望ましいが、参拝客等が多い場合には、接触の危険があるため、前向きによる移動になる。その場合に、スピードが出やすく、事故の危険性が高まる。

写真1. スロープの角度：要改善事例 王子神社（東京）

車いす使用者や杖歩行者、高齢者は、それぞれの移動能力に差異がみられるものの、公共交通機関の旅客施設に関する移動等円滑化整備ガイドラインに示される角度（4.8度）以下であれば、単独による移動に支障が生じにくいとされている（村木・三星・松井・野村，2006：徳田，2009）。角度を緩やかにするためには、長いスロープの設置（写真2）を検討することが必要である。ただし、その場合には、途中で休憩するための踊り場を作り、一気に移動しなくてもすむ配慮が必要である。

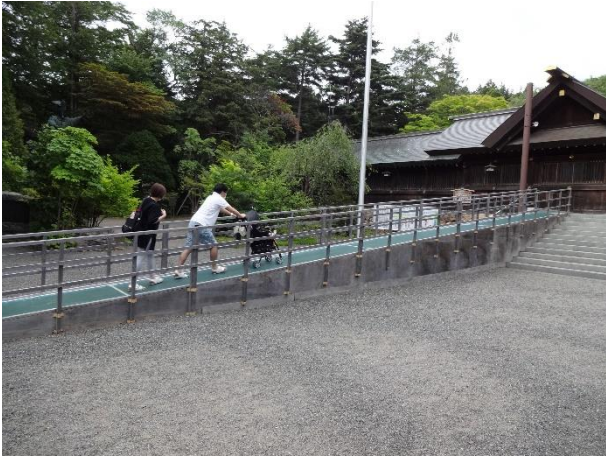
写真 2. スロープの角度：好事例
北海道大神宮（北海道）

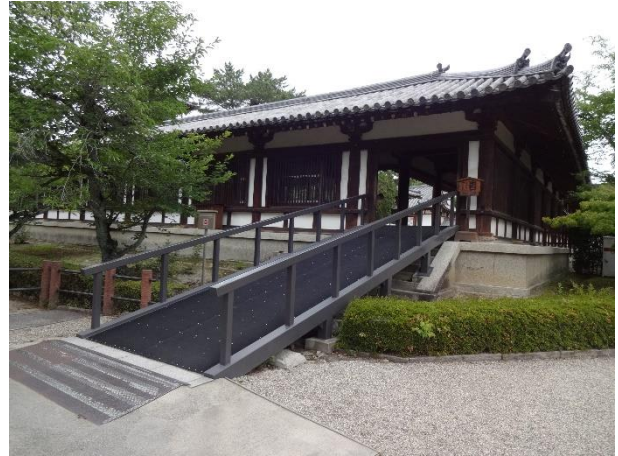
法隆寺はスロープの角度が急であり（写真3）、改善が必要である。しかし、多くのスタッフがスロープの付近にいて、支援が必要な人に声をかけていた。つまり、「ひとによる支援」が徹底されている点は良い事例と言える。スロープの角度を改善するには、時間を要する。このように、改善が求められるケースでは、係員による「ひとによるバリアフリー」を徹底する対応が求められる。

写真 3. スロープの角度：要改善事例と好事例
法隆寺（奈良）

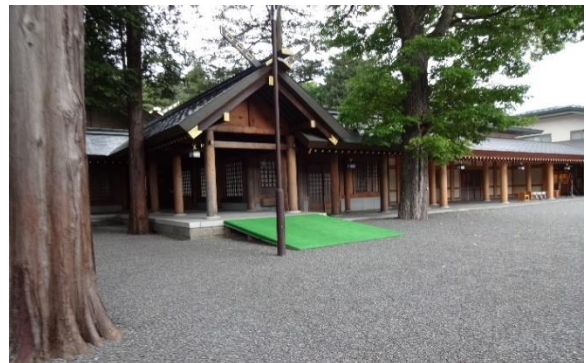
歴史的建造物におけるバリアフリー設備では、その景観を壊さないことが強く求められる。スロープによって障害者や高齢者の移動が可能になることはよいことであるが、一方で景観が壊されてしまっただけでは歴史的建造物としての存在価値にもかかわる問題となる。写真 4 のように、目立ちすぎる色のスロープは不適切であると言わざるを得ない。

写真 4. 景観に配慮したスロープ：要改善事例
北海道大神宮（北海道）

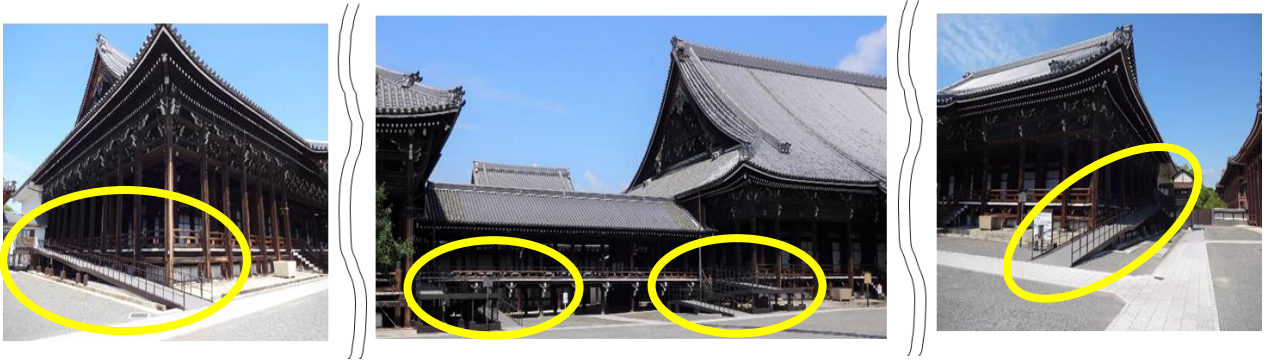
また、写真 5 のようにスロープを多く設置しすぎるケースも不適切である。この施設は、御影堂に 2 つ、阿弥陀堂に 2 つの大型スロープが設置されている。特に、写真に示した 2 つの建物を結ぶ渡り廊下の両端にあるスロープは境内の正面に位置し、非常に目立っている。建物脇のスロープが 2 つあれば十分である。過剰なバリアフリー施設の典型例である。

写真 5. 景観に配慮したスロープ：要改善事例 西本願寺（京都）

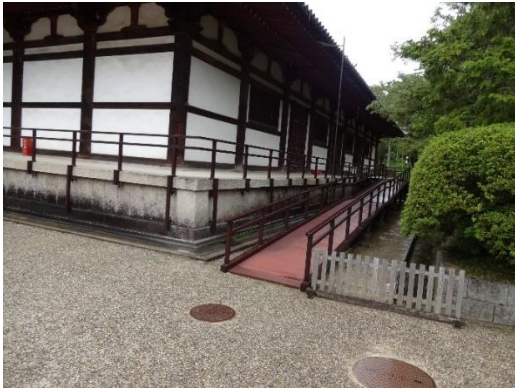
さらに、写真 6 のように、本堂の裏にスロープを設置し、手すりの色も建物と同じ色で目立たないようにしているところがある。景観を壊さない点ではよいが、スロープを設置していることを示す案内がなく、この施設内の地図やホームページにも示されていない。そのため、せっかくスロープが設置されていても、利用者はその存在に気づくことができない。

写真 6. 景観に配慮したスロープ：要改善事例 唐招提寺（奈良）

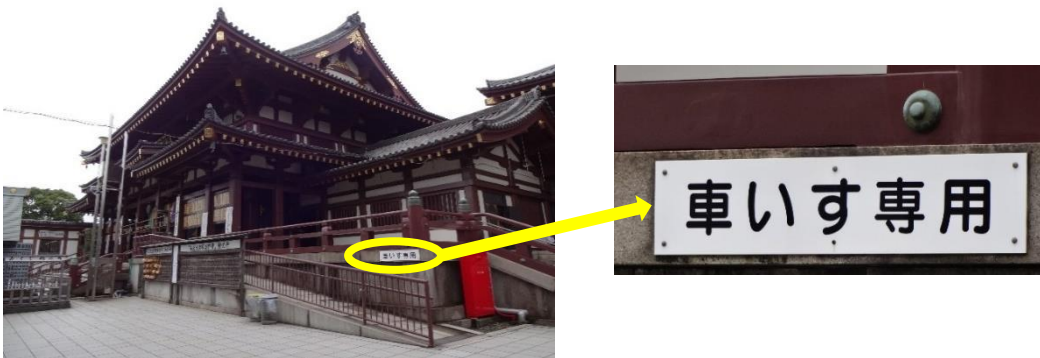
加えて、写真 7 のように、景観に配慮したスロープを設置しており、案内がある点はよいが、

案内看板に「車いす専用」と対象者を限定しているところがある。このような案内では、杖使用者や高齢者、ベビーカー使用者等の使用を阻んでしまうことになり、「共生」の思想を生かすことができない。このスロープを使用するのは一時的であることから、対象者を車いす使用者だけでなく、高齢者や移動に支援が必要な人に広げることに問題はないと考えられる。また、案内板等を出す際に、対象者を限定しないだけでなく、日本語や文字を読むことが難しい人のためにピクトグラムも併せて表示することが必要である。

写真 7. 景観に配慮したスロープ：好事例と要改善事例 川崎大師（神奈川）

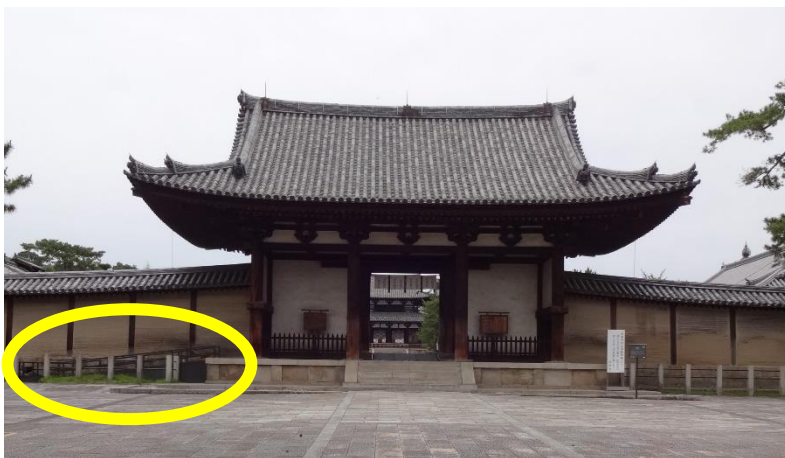
なお、写真 8 は門に向かって左側にスロープがある。近寄ればスロープがあることがわかるが、門を正面から見た際には全く目立たない。これは、景観を壊さない良い設置方法であると言える。

写真 8. 景観に配慮したスロープ：好事例 法隆寺（奈良）

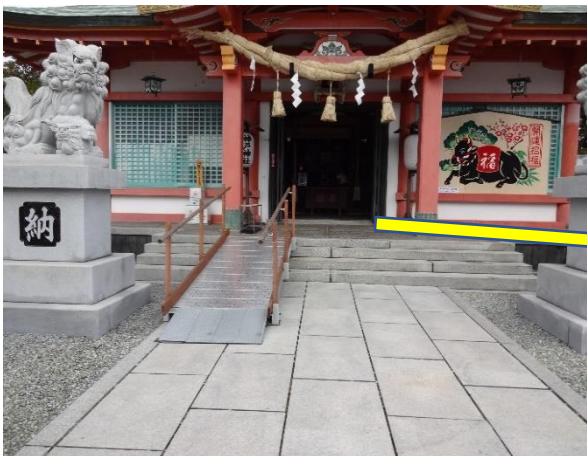
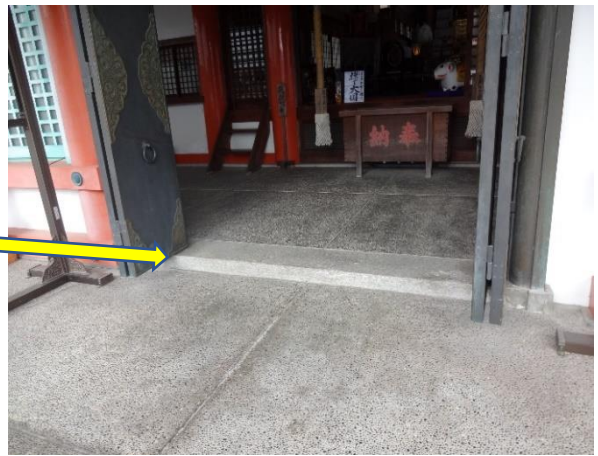
門から本堂や拝殿の入り口まではスロープを設置したり、平坦な通路を用意したりしているにもかかわらず、賽銭箱の前に段差があるために、賽銭箱の前まで行けないケースが多い。たとえば、写真9では、拝殿の前の石段には手すり付きのスロープがついているが、拝殿の入り口にはさらに10cmほどの段差があり、賽銭箱の前に車いす使用者が行くことができない。ここに段差を埋めるスロープがあれば車いす使用者は賽銭箱の前に行き、手を合わせることができる。このような状況について、当該の寺社の職員に尋ねると、「階段下からでも手を合わせれば願いは通じる」と言われることがほとんどであった。しかし、参拝者の立場からすれば、寺

社仏閣への参拝は、賽銭箱の前まで行き、賽銭を自身で入れ、手を合わせることが目的である。この10cmの段差を解消しなければ、目の前まで来ているのに目的を果たせなかったという思いを抱える人を増やすことになる。

写真9. 目的地までのルート確保：要改善事例 神戸神社（兵庫）

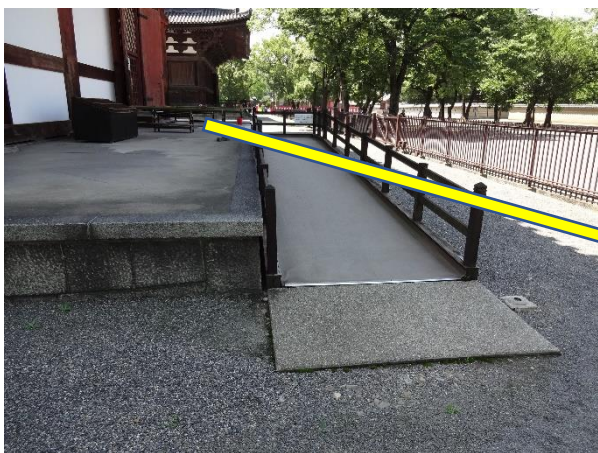
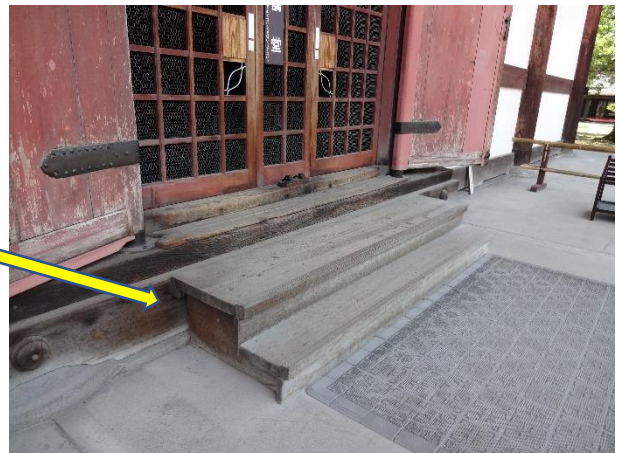
同様に、金堂の入り口に至るためのスロープがあるが、金堂の入り口には階段があり、車いすでは入堂できないケースがあった(写真10)。当該の寺社の職員に尋ねたところ、「歩ける人でなければお堂には入れない」と言われ、職員による介助も望めなかった。つまり、ここでは「ひとによるバリアフリー」が行われておらず、スロープを設置していても、仏像が設置されている金堂内には入ることができない状況にあった。

写真10. 目的地までのルート確保：要改善事例 東寺（京都）

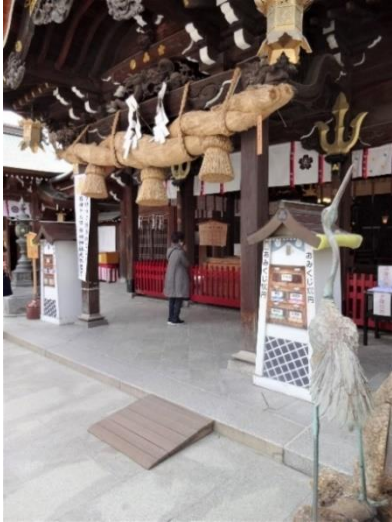
写真 11. 目的地までのルートの確保：好事例
櫛田神社（福岡）

目的地までのルートを確認すべく、小さな段差にも段差を解消するためのスロープを設置する（写真 11）、建物内のルートにおいても目的地までの段差を解消するような配慮（写真 12）がほしい。

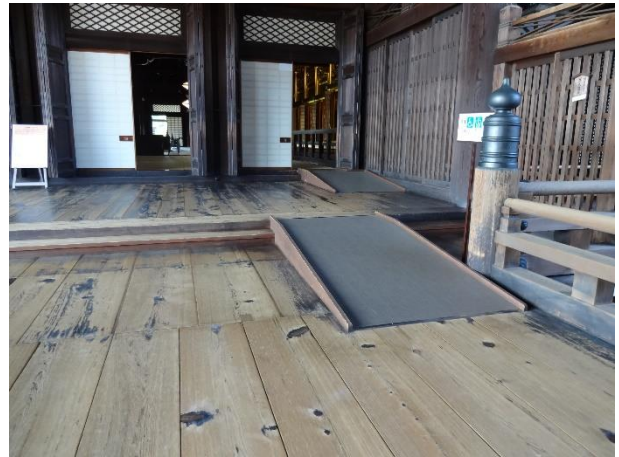
写真 12. 目的地までのルートの確保：好事例
東本願寺（京都）

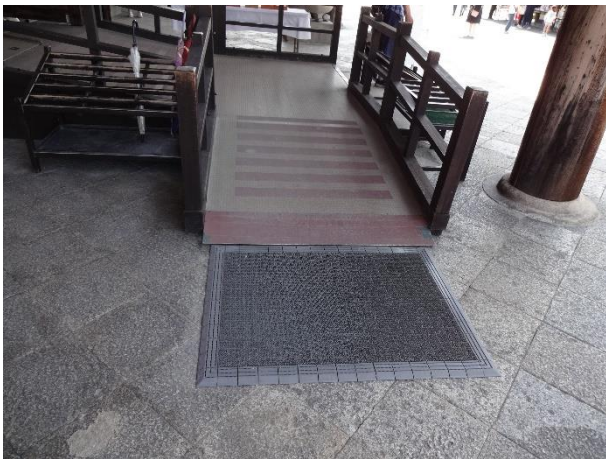
写真 13. 目的地までのルートの確保：要改善事例 東寺（京都）

また、スロープの前後に足ふきマットを置いているケースがある（写真 13）が、足ふきマットは車いす使用者のバリアになる。バリアフリーにするための設備にわざわざバリアを作っている状態である。足ふきマットをスロープの前後に置くのは極めて不適切であると言える。

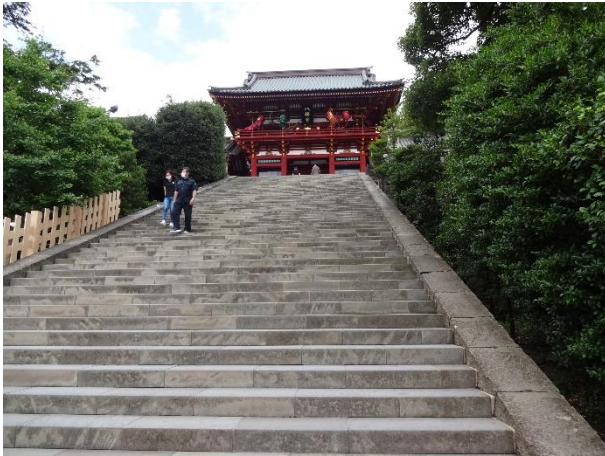
高齢者、特に杖歩行者が階段を利用する場合には、手すりの設置が望まれる。登る際に手すりがなければ足の力を入れられず、下りる際には転倒して大きな事故につながる危険がある。しかし、実際には長く急な階段であるにもかかわらず、手すりがないケースが多い（写真 14）。加えて、山中の自然を生かした場所に階段が設けられている場合に、踏面の面積や蹴上の高さが不統一になることが多い。このような階段では手すりがなければ転倒の恐れが高まってしまう（写真 15）。

写真 14. 階段の手すり：要改善事例
鶴岡八幡宮（神奈川）

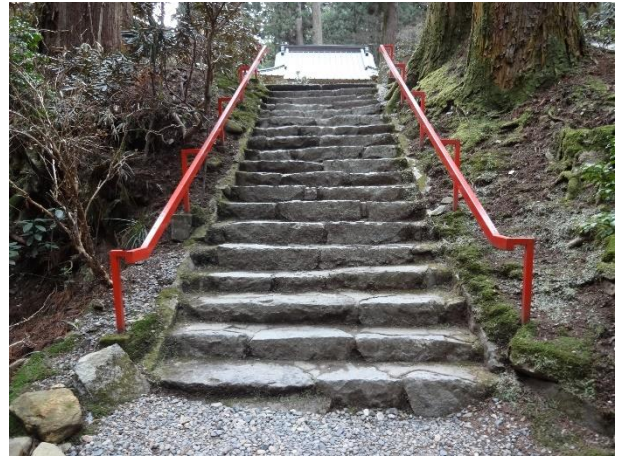
写真 15. 階段の手すり：好事例
御岩神社（茨城）

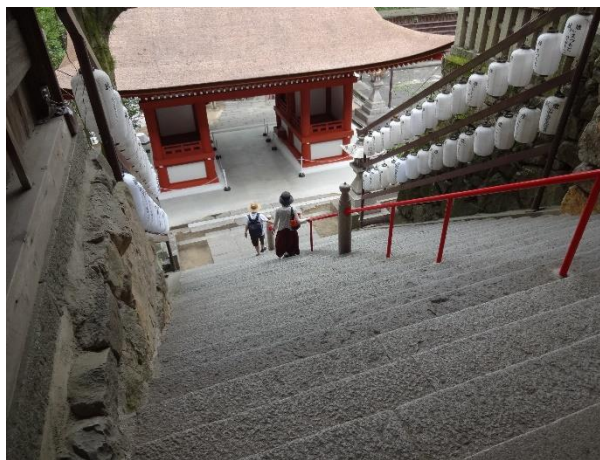
また、手すりがあっても、中央に 1 本しかない（写真 16）場合に、上る人も下る人もこれを使用することになる。上る人と下りる人がす

れ違う際に、どちらかが手を放して待つ必要が生じる。左右および中央に複数の手すりが設置されることが望ましい。また、中央のみにつけるのであれば、写真 17 のように、両側から持てるようにする必要がある。

写真 16. 階段の手すり：要改善事例
吉備津神社（岡山）

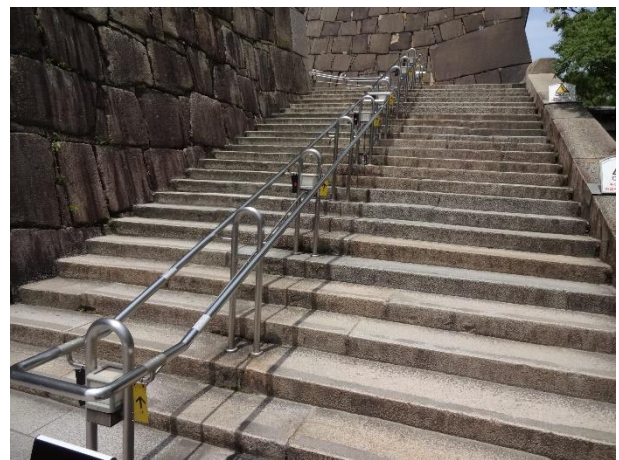
写真 17. 階段の手すり：好事例
大阪城（大阪）

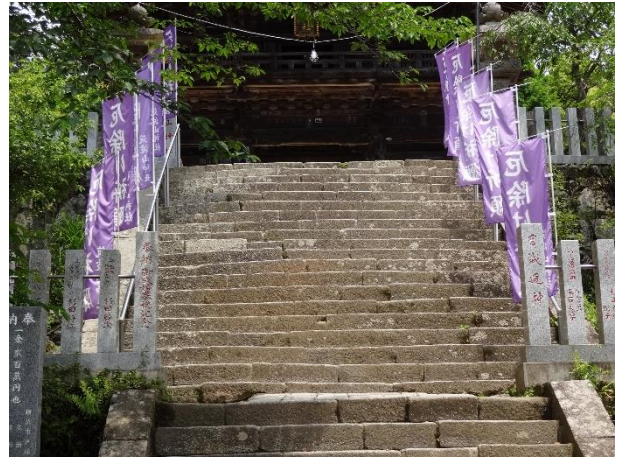
ただし、せっかく手すりが設置されていても、階段から離れた場所にあつて力が入らない等、設置場所が悪いケースがある（写真 18）。加えて、手すりに旗がくくりつけられていたり（写真 19）、手すりの脇に植木鉢が置いてあつたり（写真 20）すると、結果的に手すりを使用することができなくなる。これは人が作ったバリアであり、早急な撤去が求められるケースである。手すりの材質や太さにも配慮が必要である。鉄

写真 19. 階段の手すり：要改善事例
筑波山神社（茨城）

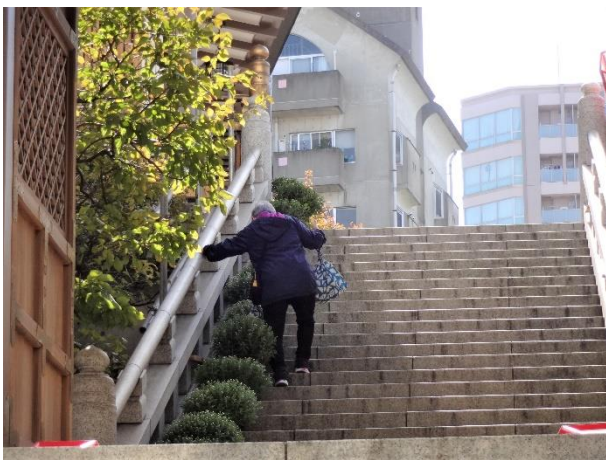
写真 20. 階段の手すり：要改善事例
湯島天神（東京）

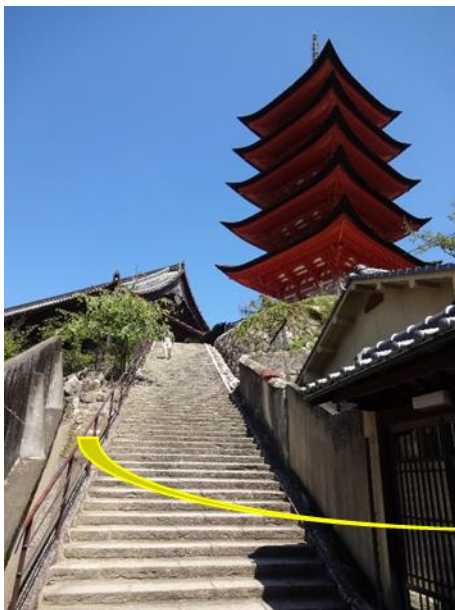
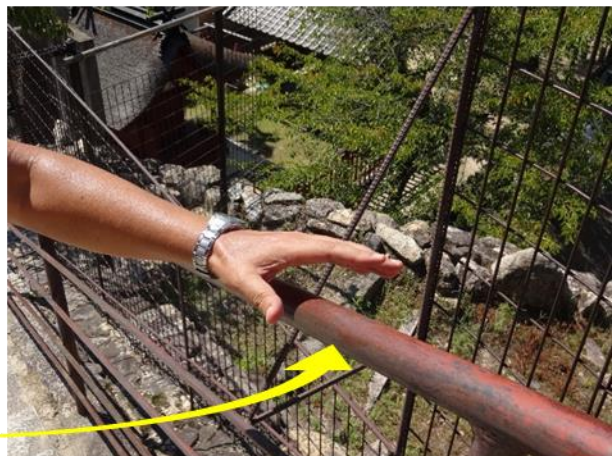
製の手すりの場合（写真 21）に、夏は表面温度が高くなり、また冬は冷たくなるため、素手で握ることができなくなる。木製の手すりにするか、あるいは樹脂製カバーが取り付けられていることが望ましい。特に、木製の手すりは、景観を損なわずにすむ点で、優れていると言える。ただし、木製の場合に手すりが太くなってしまい、結果的に握れないことがある（写真 22）。また、手すりのような柵を竹で作っているところがある（写真 23）。階段部分の境界を示すものであろうが、間違えてこの柵に体重をかけると倒れてしまう。景観に配慮されているだけで、手すりの役割を果たしていない。

写真 21. 階段の手すり：要改善事例 豊国神社（広島）

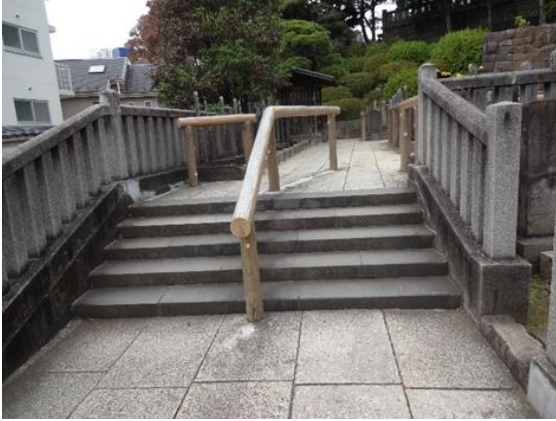
写真 22. 階段の手すり：要改善事例
泉岳寺（東京）

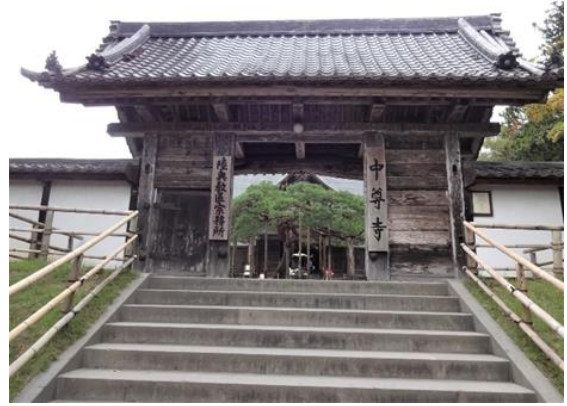
写真 23. 階段の手すり：要改善事例
中尊寺（岩手）

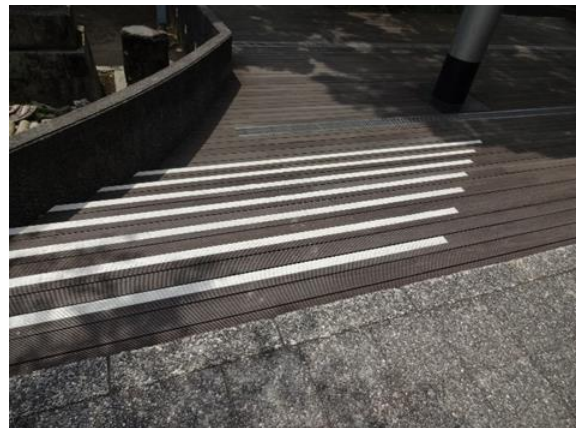
写真 25. 段差の縁：好事例
太宰府天満宮（福岡）

にくい階段が多かった（写真 24）。写真 25 のように、縁に白線をひくことによって、どこに縁があるのかがわかりやすくなる。また、写真 26 のように、縁の手前の表面を少し削ることによって、視認性が高まる。写真 26 のような方法

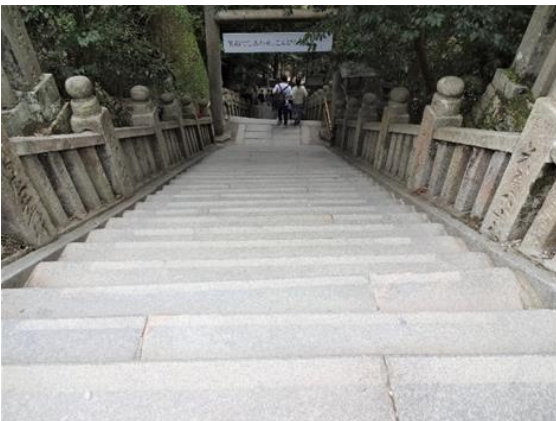
写真 26. 段差の縁：好事例 金毘羅宮（香川）

は、景観を損ねることなく視認性を高めることができることから、好事例と言える。
