歴史的建造物におけるバリアフリーの状況と課題 2

—エレベータ、エスカレータ、点字ブロック、トイレに焦点をあてて—

筑波大学 水野 智美
筑波大学 徳田 克己

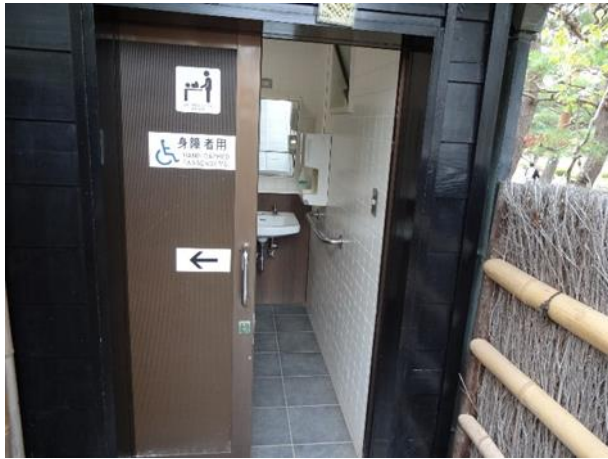
ように、ドアの取っ手が船底形であるケースがあった。指先に力が入りにくかったり、手にまひがあったりする肢体不自由者や高齢者はこのような形状の取っ手を利用してドアを開けることは難しい。手動で開けるタイプの多目的トイレには船底の取っ手ではなく、上下に伸びたループ状の取っ手が望ましい。ただし、松本城（写真 15）のように、ループ状の取っ手であっても、長さが短く、成人が立った時に手を伸ばして力が入りやすい位置（高さ）に取っ手がある場合には車いす使用者が使用できない。車いす使用

写真 15. 多目的トイレのドアが重く、長さの短いループ状の取っ手がついている：要改善事例 松本城（長野）

者も手を伸ばして力が入るぐらいの高さまで取っ手を伸ばさなくてはならない。加えて、写真 15 のドアは非常に重く、その点でも改善が求められた。最も望ましいのは手動ではなく、築地本願寺（写真 16）のような自動ドアである。

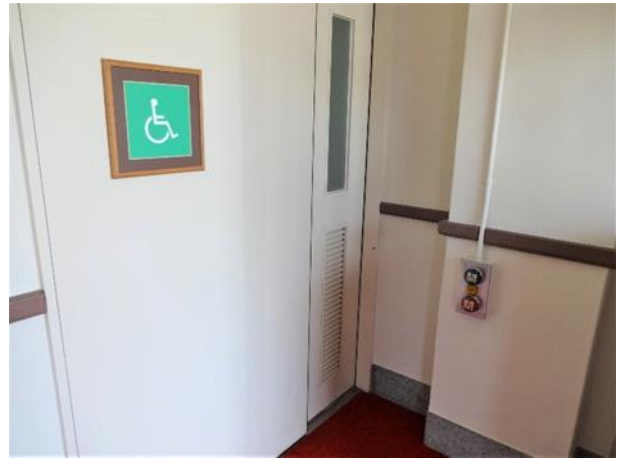
写真 16. 自動ドアになっている多目的トイレ：好事例 築地本願寺（東京）

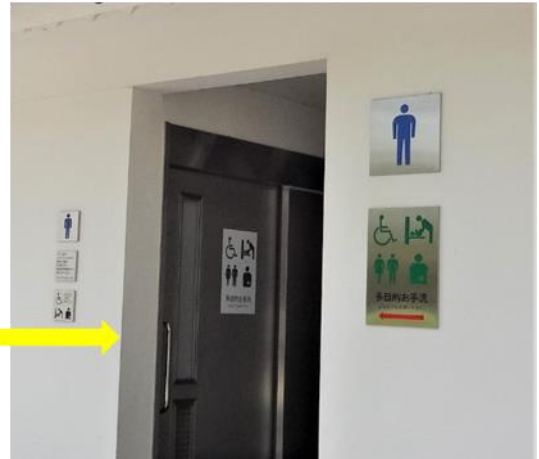
多目的トイレが男性トイレの中にしかない、あるいは女性トイレの中にしかないケースがあった（姫路城、写真 19）。どちらかのトイレ内

写真 19. 多目的トイレが男性用トイレの中になら設置されていない：要改善事例 姫路城（兵庫）

にしか設置されていなければ、使用したくても入りづらい。写真 20 のように、一般の男女用のトイレの入り口とは別に多目的トイレを設けるか、五百羅漢寺（写真 21）のように、男性用、女性用それぞれのトイレに多目的トイレを設置すべきである。
