2025 年に開催された大阪・関西万博会場における カームダウンスペースの設置状況と問題点

東京科学大学 水野 智美

アール医療専門職大学 徳田 克己

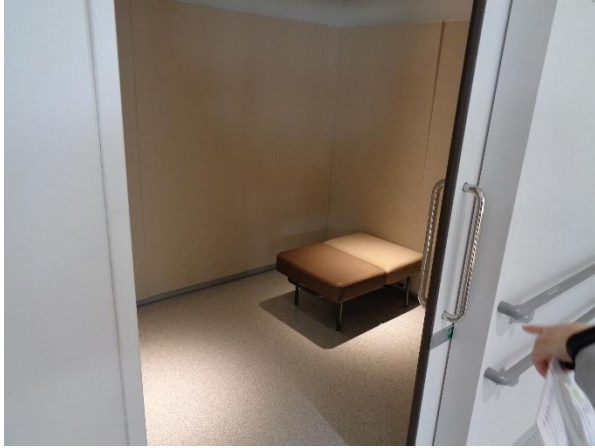
個室型のカームダウンスペースが1施設設置されていた。壁には防音素材が使用され、ドアを閉めると外部音は大きく低減された（写真3）。天井照明と壁面の間接照明が備えられ、明るさの調整が可能であった。室内には、背もたれのないイス2脚と小さな机が設置されていた（写真4）。座面の縁は丸みをおびており、座る際に膝裏へ角張った部分が接触することはなかった。イスを移動させることで、天井からの照明を避けることができた。4畳ほどの広さで、子どもとその家族が同時に入ることができたが、単独で利用する人にはやや広い印象であった。

写真 3. 個室型カームダウンスペースの内部 1
(東ゲートアクセシビリティセンター内)

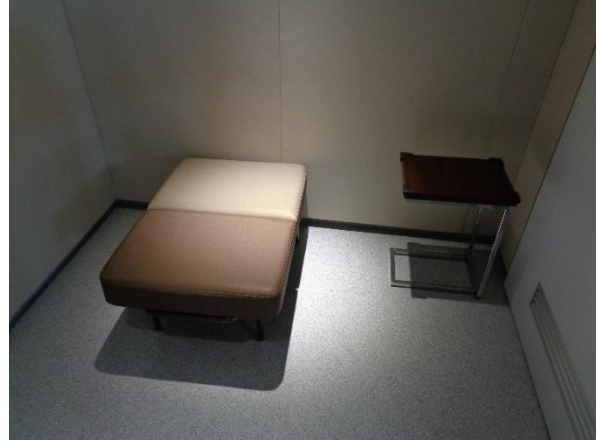
写真 4. 個室型カームダウンスペースの内部 2
(東ゲートアクセシビリティセンター内)

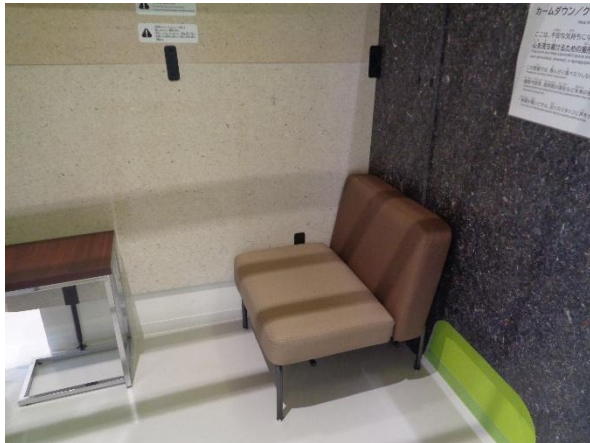
写真 5. 天井からの光がまだらに入り込んで
しまう (サービス施設南東内の設置型)

簡易ボックスでできており、天井の格子を通して案内所の照明がカームダウンスペース内に入り、不均一な光環境となっていた (写真 5)。

背もたれのあるいすが 1 脚と小さな机があった。いすの座面の前縁は丸みがあり、着座時に膝窩部へ角張った部分が接触することはなかった。調光機能や個別空調はなく、側面の開口部やロールスクリーン式入口により外部音の遮断も不十分であった。

設置型カームダウンスペースでは、屋根が格子状、あるいは天井がなかったため、天井からの直射光がカームダウンスペース内に入り込み、光が不均一に分布していた。いすが固定式であるため、利用者が光を避ける位置に移動するこ

これまでに、強い光刺激や明暗差は自閉スペクトラムのある人に不快感や痛みを引き起こすことが指摘されている（Keshavarz & Esmailpour, 2025）。したがって、設置型カームダウンスペースを公共空間に設置する際には、直射光を避け、均質な光環境を確保できる位置に配置する必要がある。

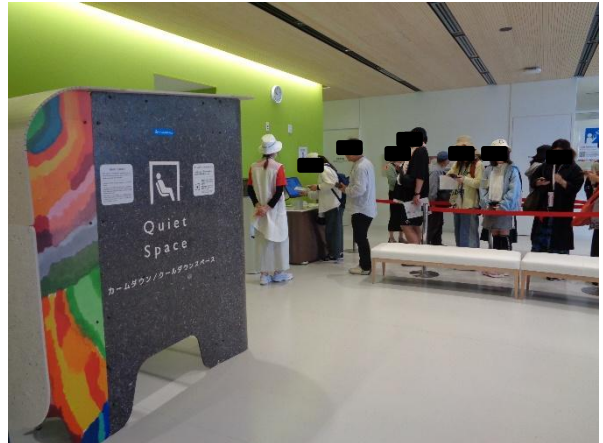
写真 6. カームダウンの入り口前に行列がある
(サービス施設南東内の設置型)

5 月の調査時には案内所にパビリオンの予約端末があり、端末前に行列ができていた。カームダウンスペースの入口が行列に並ぶ人から見える位置にあるため、利用する際に他者の視線が気になる構造であった (写真 6)。9 月の調査時には、予約端末が撤去され、行列している人の視線の問題は解消していた。

視線刺激は自閉症スペクトラムの人やその家族にとって大きなストレス要因となる。カームダウンスペースは人の滞留が生じにくい位置に設置し、入口付近にベンチや冷風機、予約用の端末等を配置しないことが重要である。サービス施設南東のように、行列の視線が直接向く位置に入口を配置することは避けるべきである。

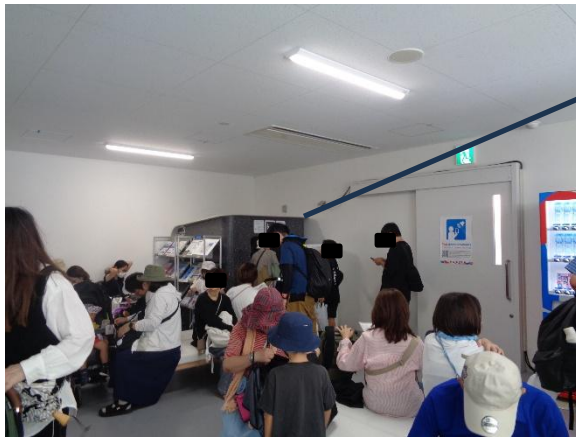
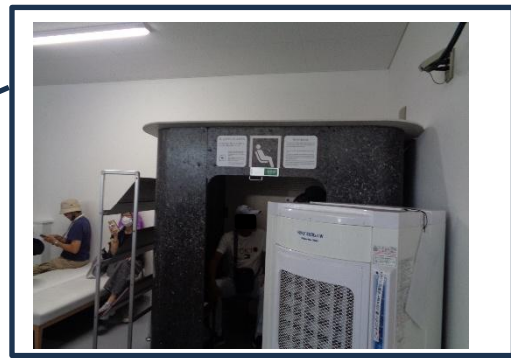
トイレの入口の脇に設置され、周囲の通行量が多かった。また、カームダウンスペースの入口付近にベンチが置かれていたため、カームダウンスペースを利用する際には他者の視線を受けやすい環境であった(写真7)。カームダウンスペースの室内は防音、調光、個別空調が整っていた。東ゲートアクセシビリティセンター、西ゲートアクセシビリティセンターのカームダウンスペースと同様の広さで、移動可能な背もたれのないいすが2脚と小さなテーブルが用意されていた。

写真7. カームダウンスペースの周囲はトイレに行く人、ベンチで休憩する人が常にいる(サービス施設南東内の個室型)

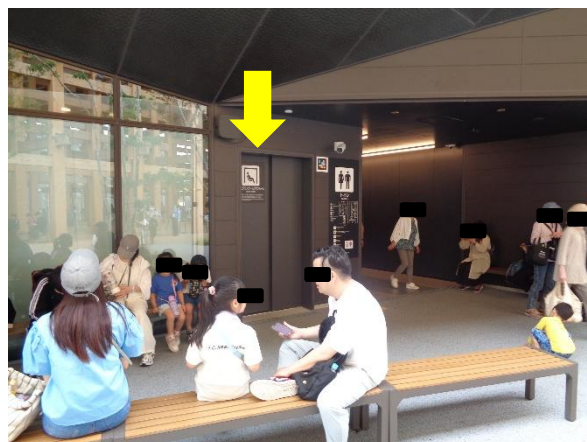
ウンスペース1施設が案内所内に設置されていた。案内所が休憩スペースを兼ねていたため、周囲には常に多くの利用者がいた。カームダウンスペース前に冷風機が設置されていたため、冷風を求めて人が集まり、視線刺激が強い環境となっていた。内部をのぞき込む行動や興味本位の入室、子どもの遊び場としての利用が頻繁に観察され、本来の目的とは異なる利用が多かった(写真8)。さらに、案内所入口のピクトグラムにカームダウンスペースの表示がなく(写真9)、地図上でカームダウンスペースの存在を確認できても現地で場所を特定しにくいという問題があった。

写真8. カームダウンスペース付近には休憩する人、スペース入口前の冷風機で冷気を求める人、スペースに興味を持って覗く人であふれていた(サービス施設北東内)

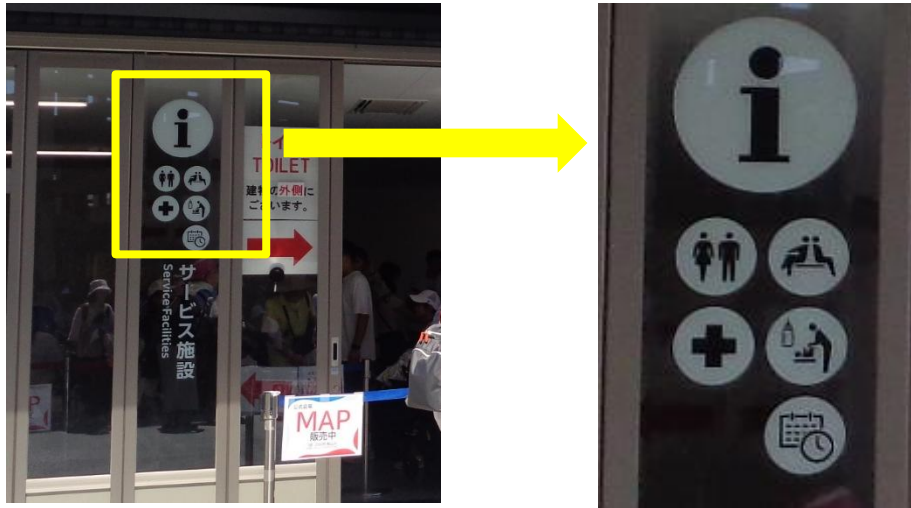
写真9. カームダウンスペースがあることを示すピクトグラムが描かれていない
(サービス施設北東内)

パニック状態の子どもを連れて移動する保護者には、カームダウンスペースを探す余裕がないため、1) 大きく明瞭なピクトグラム、2) 建物入口での明確な案内、3) スタッフ教育の徹底が不可欠である。

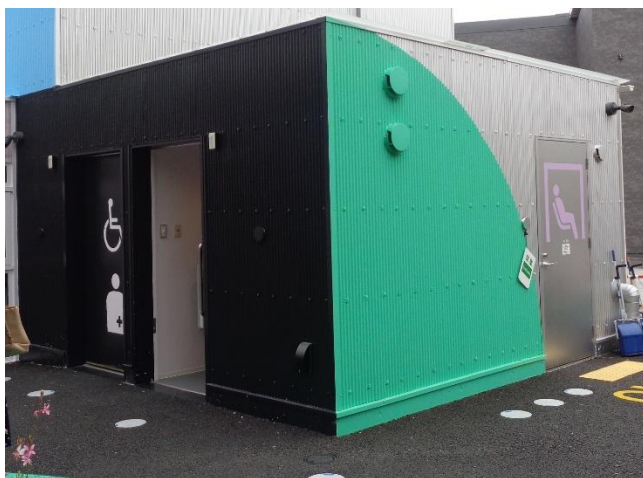
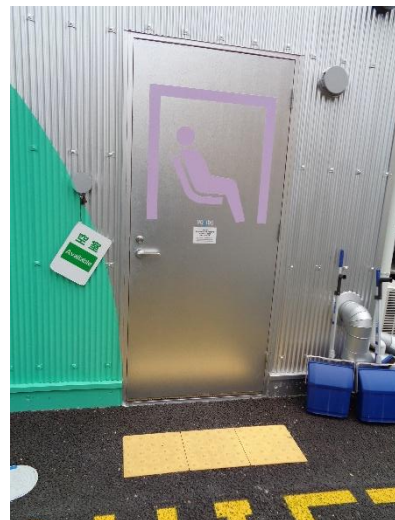
静けさの森ゾーン内にプレハブ型の建物があり、その中に個室型カームダウンスペースが1施設設置されていた。室内は1畳程度の広さで、靴を脱いで利用する形式であった(写真10)。吸音材が使用され、外部音はほとんど遮断されていた。間接照明が用いられ、色調、明度の調整が可能で、個別空調も備わっていた。大きなクッションが2つ備えられていた(写真11)。

写真10. プレハブのコンテナの中に設置されている個室型のカームダウンスペース
(休憩所3 森南東)

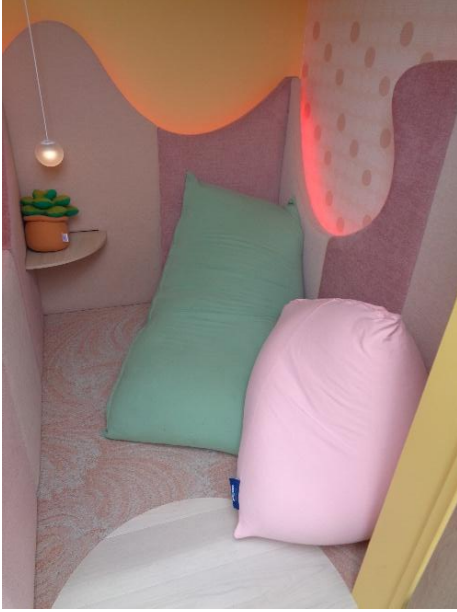
房が効いていて、熱中症対策によかった」といった書き込みが何度か見られた。また、空間が狭く、パニック状態の子どもと保護者が同時に入室することが困難であり、さらに、一般的に、療育施設や保育所、幼稚園等で、発達障害のある子どもが落ち着くためのアイテムとして、クッションが使われることがあるが、清潔に関して強いこだわりのある子どもの場合に、不特定多数の人が使用するクッションは不潔であると感じて利用できないことがあることが懸念された。

写真 11. 靴を脱いで利用するカームダウンスペース。間接照明になっており、ビーズクッションが置かれている
(休憩所 3 森南東)

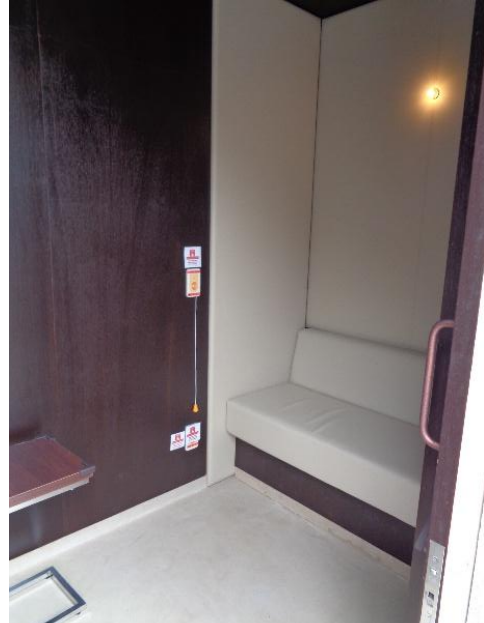
写真 12. 備え付けのベンチの上に柔らかい光のライトがある
(休憩所 4 森北東)

休憩所 3 森南東とは別の場所の静けさの森ゾーン内に個室型カームダウンスペースが 1 施設設置されていた。内部には固定ベンチと小型机があり、調光可能な柔らかい光の照明と個別空調が備わっていた (写真 12)。ベンチの座面は柔らかい素材でできており、座った際に膝の裏が接触しても痛みを感じない作りになっていた。

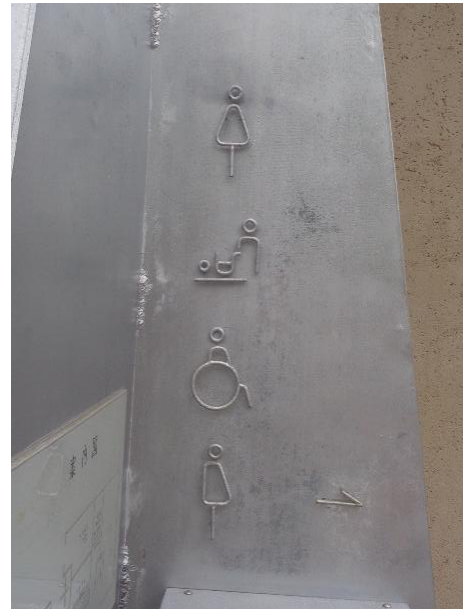
しかし、建物入口にカームダウンスペースのピクトグラムがなく (写真 13)、案内図も文字が小さく視認性が低かった (写真 14)。入口のピクトグラムも一般的なデザインと異なり (写真 15)、カームダウンスペースであることが判別しにくかった。さらに、女性用トイレ入口手前に設置されていたため、男性利用者が女性用トイレに入ろうとしていると誤解されやすい配置となっていた。

写真 13. 入口のピクトグラムにカームダウンスペースが描かれていない (休憩所 4 森北東)

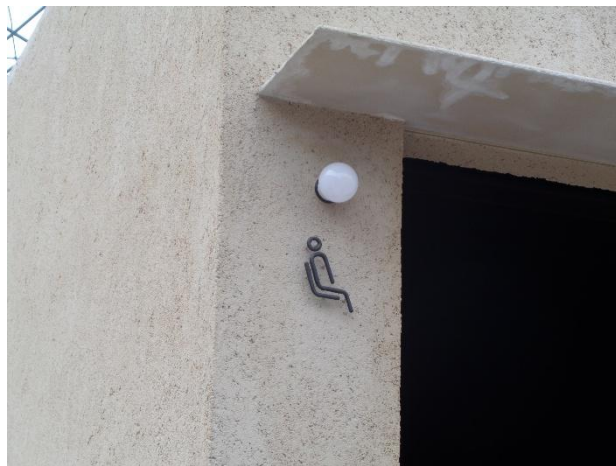
写真 15. カームダウンスペースの入口のピクトグラムが通常用いられているピクトグラムと異なる（休憩所 4 森北東）

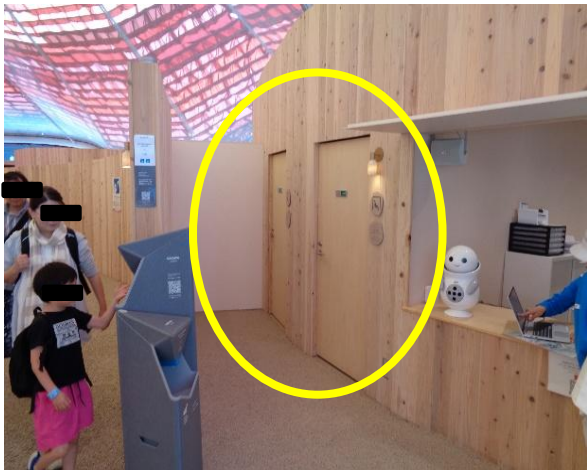
子どもの遊び場、インフォメーション、トイレなどが入る建物の中に 3 施設の個室型のカームダウンスペースが設置されていた。そのうち 2 施設はインフォメーション横にあり、スタッフが常駐していたため、利用希望者への対応が迅速で、不適切利用の抑制にもつながっていた（写真 16）。カームダウンスペースの内部は、防音、調光、個別空調が整っていたが、隣接す

写真 16. インフォメーションの横に設置されている（休憩所 1 リング南西側）

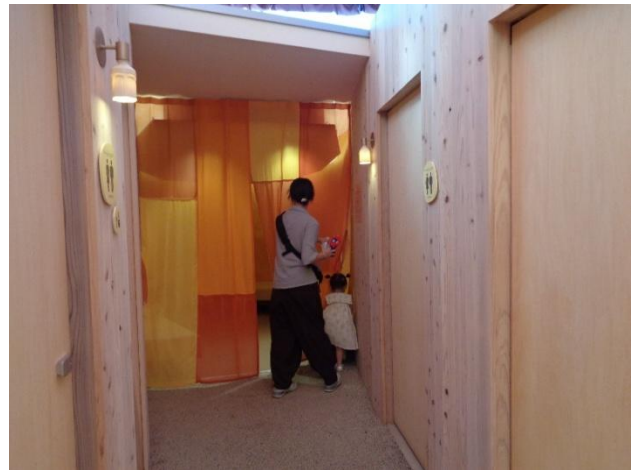
もう 1 施設はトイレの奥にあった。3 畳ほどの円形の空間で、壁に沿うように円形にベンチが設置されていた。入口がカーテンのみで仕切られていたため、内部の利用状況が外から視認できた。入口のカームダウンスペースを示す表

示が脇の壁に掲示されていたが、一見してわからず、休憩室と誤認されて入室する利用者が多かった（写真 17）。スタッフの目が届かず、一般の人の休憩や昼寝などの不適切利用を防止する仕組みが機能していなかった。

写真 17. 入口はカーテンになっており、中に利用している人がいても、次々に人が入っていく（休憩所 1 リング南西側）

そこで、1) カームダウンスペースの目的の社会的周知、2) 入口正面への明確な表示、3) 「使用中」表示の徹底、4) 飲食禁止の明確化について、利用ルールの可視化が必要となる。また、飲食物の残置は、においに敏感な利用者にとって重大なバリアとなるため、スタッフの見回り体制の強化と利用者への周知が求められる。

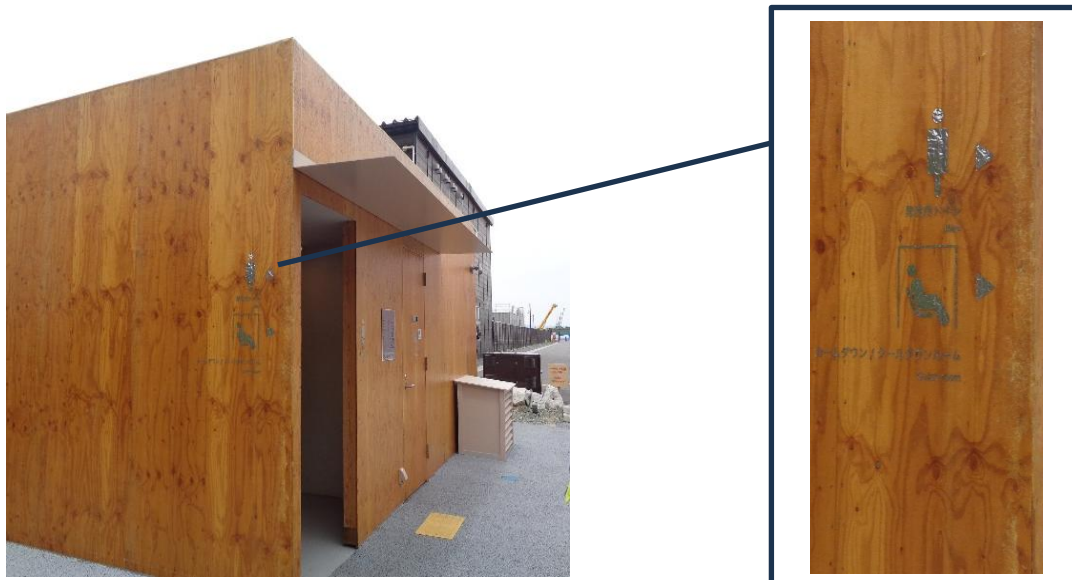
木材で、ピクトグラムと文字が銀色で表示されていたため、光の反射により視認性が低かった（写真 18）。内部は東ゲートアクセシビリティセンターと同様の移動可能な背もたれの無いが 2 脚と家族や介助者用のいす 1 脚が置かれていた。防音が施され、2 畳程度の広さで、単独利用にも家族利用にも適した空間であった。

写真 18. 壁に描かれているピクトグラムが見えづらい（休憩所 2 リング北西側）

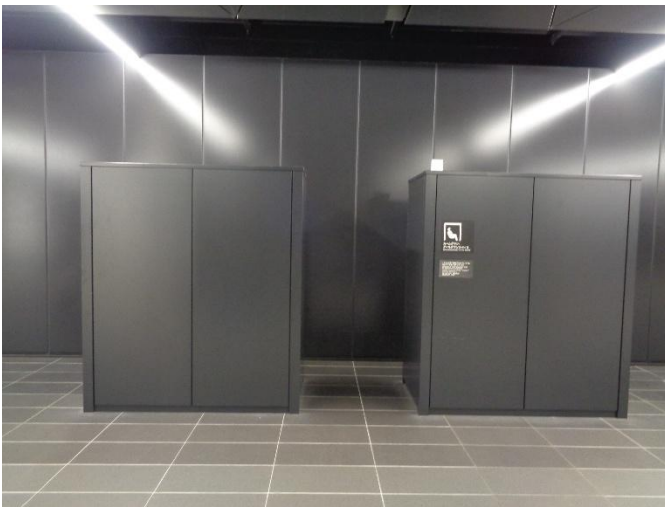
改札内と外に設置型カームダウンスペースが1箇所ずつ設置されており、それぞれの箇所に2施設のカームダウンスペースがあった。いずれも駅の利用者の導線からやや離れた位置にあり、周囲の人通りは多くなかった。構造はコの字型の壁で天井がなく、防音性は低かった（写真19）。天井から強い光が差し込み、いすが固定されているため光を避ける位置調整ができなかった。また、天井からの光が当たる部分と影

写真19 コの字型の壁で作られているカームダウンスペース（JR 夢洲駅改札内）

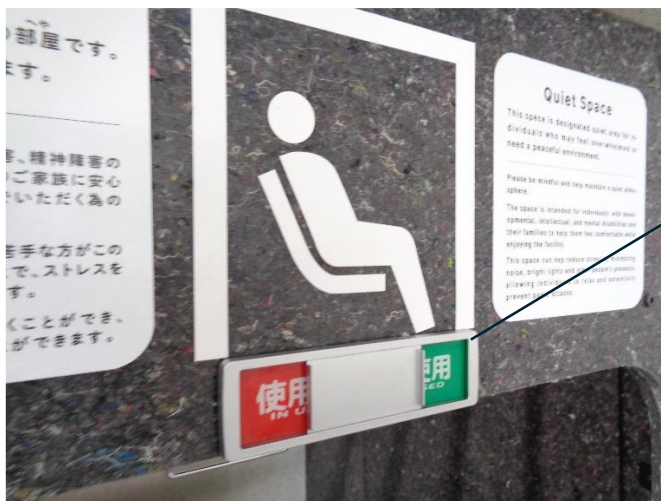
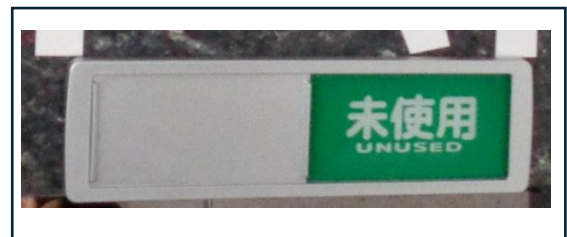
一般の人が中に入ってしまうケースもあった。さらに、利用者のほとんどがカームダウンスペース入口に設置されている「使用中」か「未使用」かを示す表示(写真 23)を操作していなかった。

写真 23. 使用中か未使用を示す表示
